野村ダム・鹿野川ダムの操作に関わる 情報提供等に関する検証等の場

平成30年7月19日
四国地方整備局

平成30年7月豪雨の降雨状況

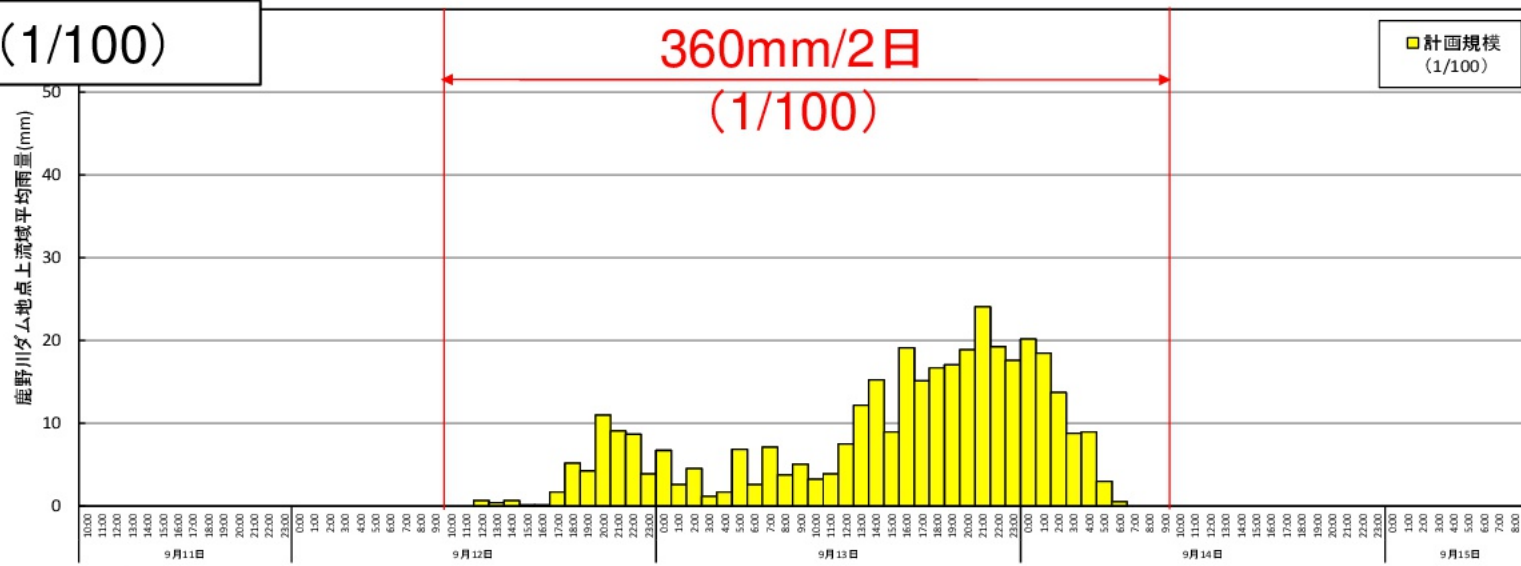
計画規模(1/100)

- 今回の洪水は、計画規模を上回る降雨を観測。
- 時間雨量は、20mm～50mm/h程度の降雨(6h)が急激に増加

S29.9降雨波形を計画規模となるように補正したもの

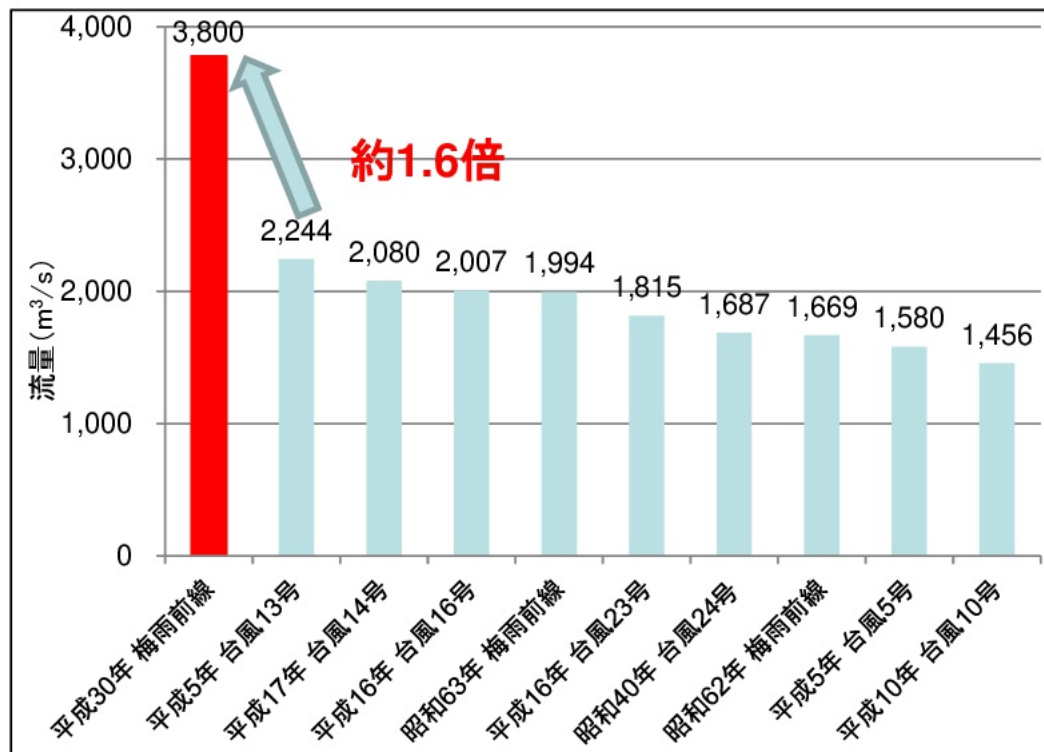
鹿野川ダム最大流入量

■野村ダム・鹿野川ダムは、既往最大を大きく上回る流入量を観測。

※対象データは鹿野川ダム管理開始以降(昭和34年～)

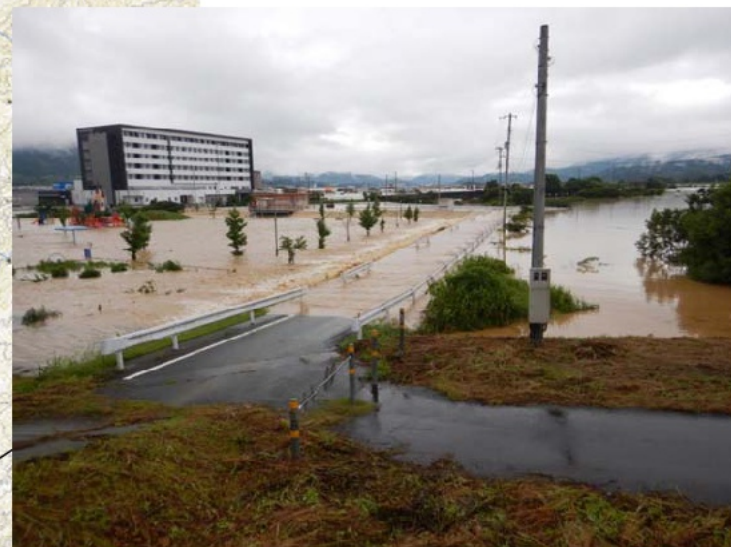
二線堤越流状況(7日11時頃)

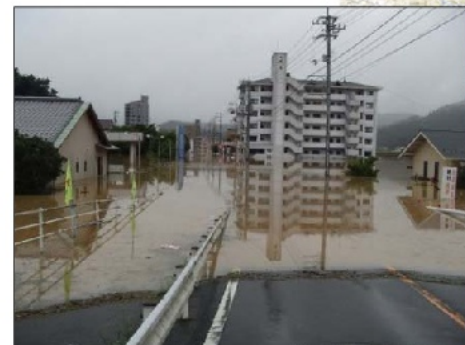
西大洲(7日15時頃)

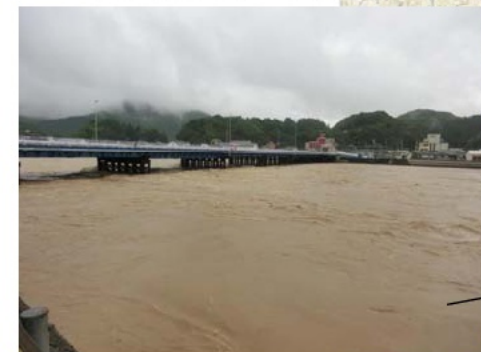
大洲第二基準点(7日13時頃)

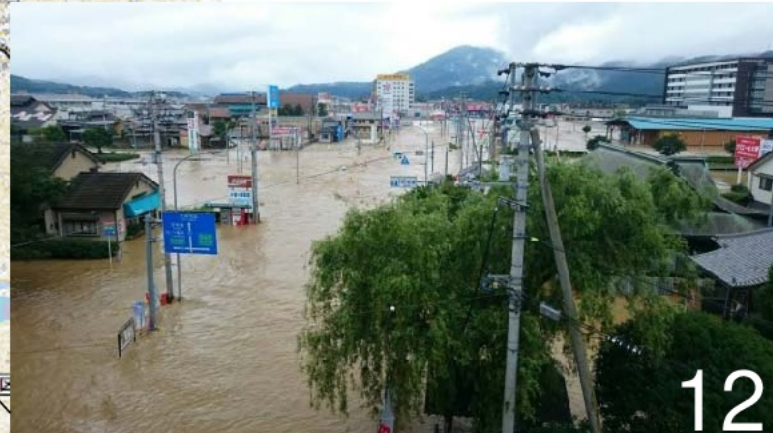
東大洲(7日15時頃)

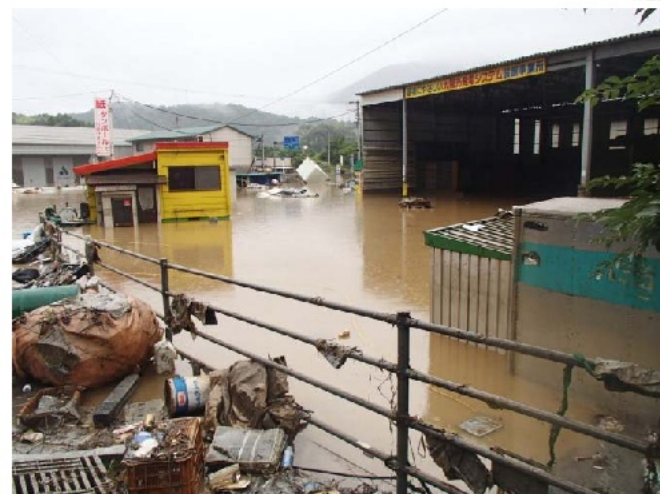
菅田地区(7日16時頃)

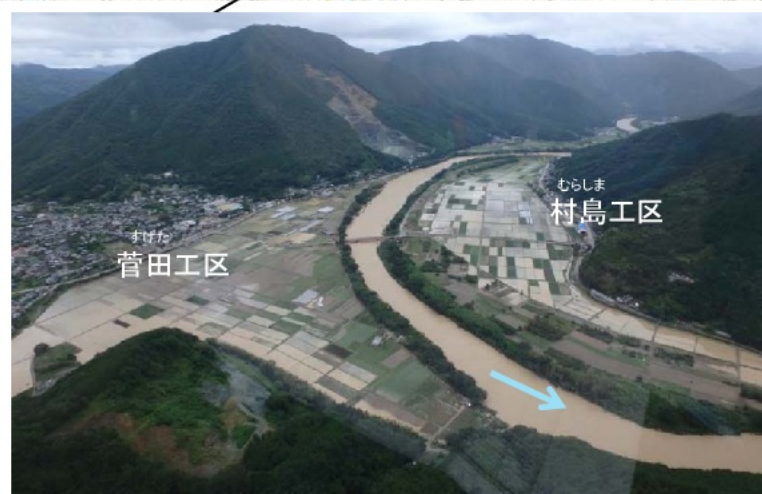
菅田地区(8日12時頃)

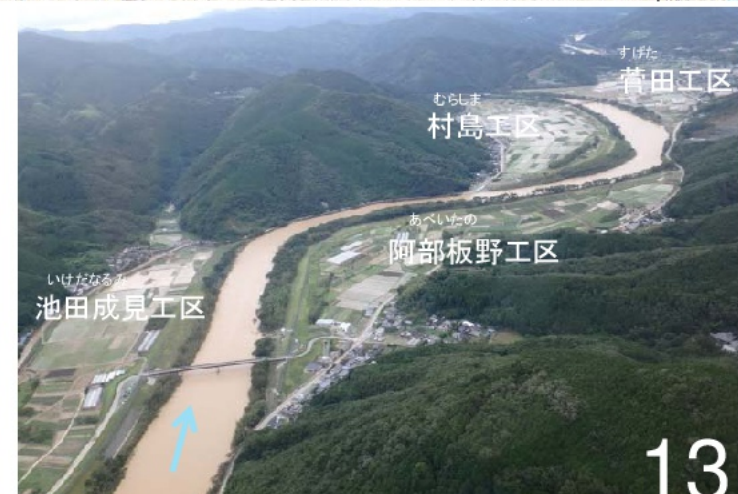
菅田地区(8日12時頃)
